# YES 車輛認證書

## 車輛認證總結報告 Vehicle Inspection Findings

認證編號 CPF52759248076

| 廠牌 Make | BENZ |

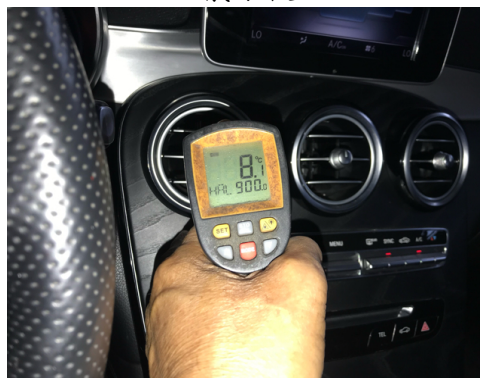
空調溫度

| 查定項目 Inspection Item | 有無異常狀況 Findings | | 備註事項 |
|---|---|---|---|
| 前空調冷氣作動中央出風口溫度 | 8 °C | | |
