# YES 車輛查定報告

查定編號 CPF52759249100

## 車輛資料 Vehicle Information

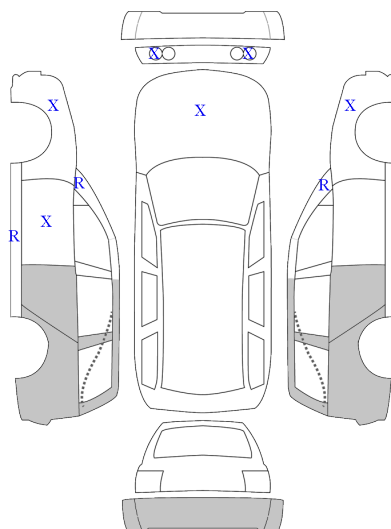
車體外觀圖

右側有鈑修痕。  
右前方有鈑修痕。  
左側有鈑修痕。  
左前方有鈑修痕。  
正前方有鈑修痕。

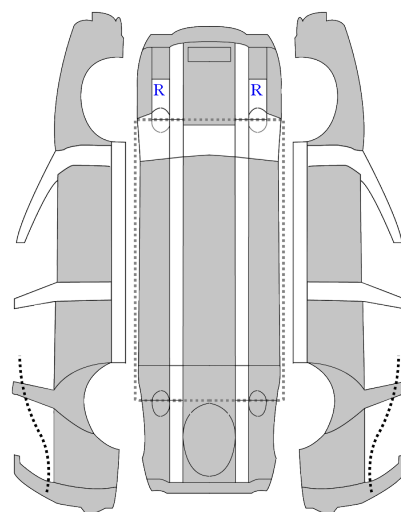
車骨結構圖

無任何異常之痕跡。

無任何泡水之痕跡。
