# YES 車輛認證書

認證編號 CPF5275924A039

## 車輛資料 Vehicle Information

## 車輛認證總結報告 Vehicle Inspection Findings

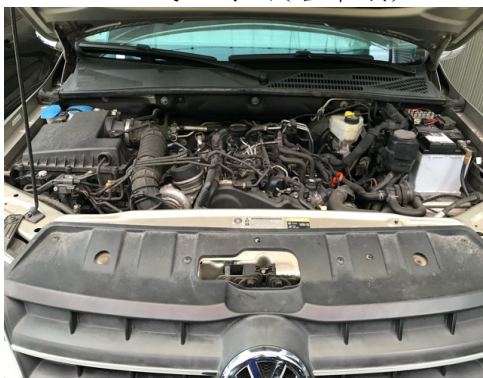
引擎室

本車引擎號碼無異常。

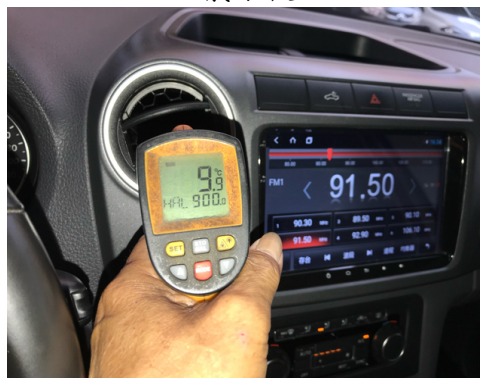
空調溫度

| 查定項目 Inspection Item | 有無異常狀況 Findings | | 備註事項 |
|---|---|---|---|
| 前空調冷氣作動中央出風口溫度 | 10°C | | |
