# YES 車輛認證書

認證編號 CPF5275924A068

| 廠牌 Make | TOYOTA |
| 車型 Model | ALTIS |

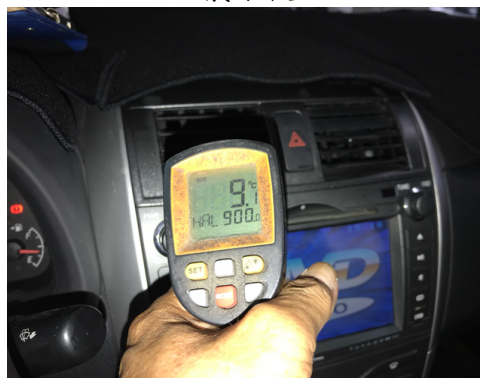
空調溫度

| 查定項目 Inspection Item | 有無異常狀況 Findings | | 備註事項 |
|---|---|---|---|
| 前空調冷氣作動中央出風口溫度 | 9 °C | | |
