# YES 車輛認證書

## 車輛認證總結報告 Vehicle Inspection Findings

認證編號 CPF5275924A151

| 車型 Model | SWIFT |

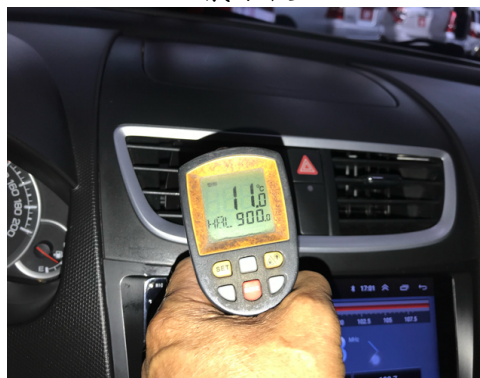
空調溫度

| 查定項目 Inspection Item | 有無異常狀況 Findings | | 備註事項 |
|---|---|---|---|
| 前空調冷氣作動中央出風口溫度 | 11 °C | | |
