# YES 車輛認證書

認證編號 CPF5275924A190

| 廠牌 Make | TOYOTA |
| 車型 Model | VIOS |

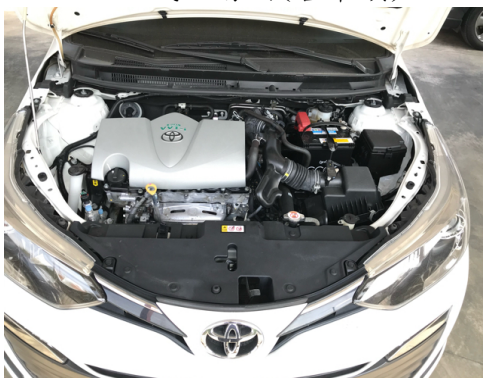
引擎室

本車引擎號碼無異常。

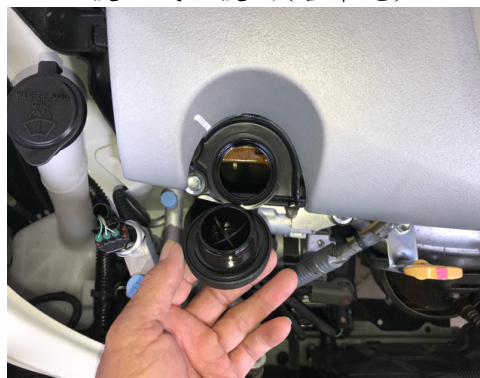
機油蓋

| 查定項目 Inspection Item | 有無異常狀況 Findings | | 備註事項 |
|---|---|---|---|
| 機油油量、油質有無異常 | <input type="radio"/> 有 | <input checked="" type="radio"/> 無 | |

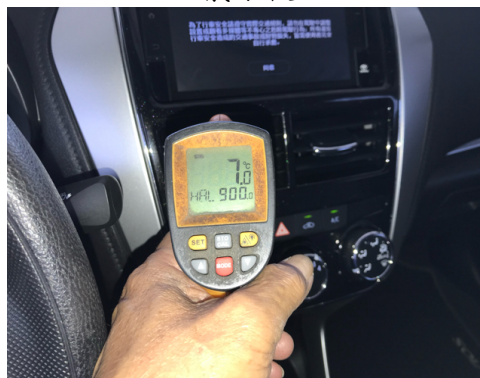
空調溫度

| 查定項目 Inspection Item | 有無異常狀況 Findings | | 備註事項 |
|---|---|---|---|
| 前空調冷氣作動中央出風口溫度 | 7°C | | |
