# YES 車輛認證書

認證編號 CPF5275924B012

| 廠牌 Make | FORD |
| 車型 Model | FOCUS |

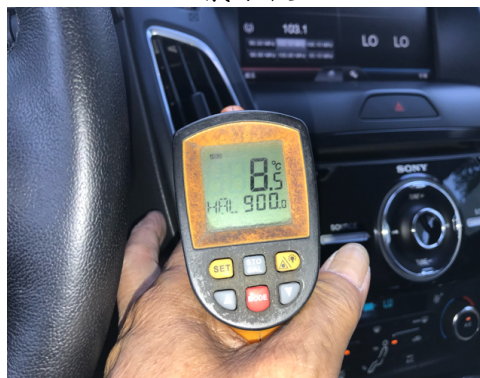
空調溫度

| 查定項目 Inspection Item | 有無異常狀況 Findings | | 備註事項 |
|---|---|---|---|
| 前空調冷氣作動中央出風口溫度 | 9°C | | |
