# YES 車輛認證書

認證編號 CPF5275924B019

| 車型 Model | VERYCA |
| 年份 Year | 2022/12 |

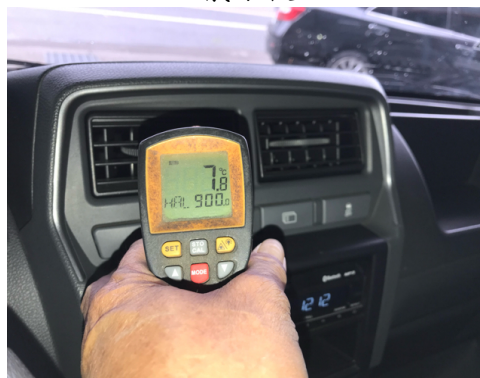
空調溫度

| 查定項目 Inspection Item | 有無異常狀況 Findings | | 備註事項 |
|---|---|---|---|
| 前空調冷氣作動中央出風口溫度 | | 8°C | |
