認證編號 CPF5275924C072

## 車輛資料 Vehicle Information

## 車輛認證總結報告 Vehicle Inspection Findings

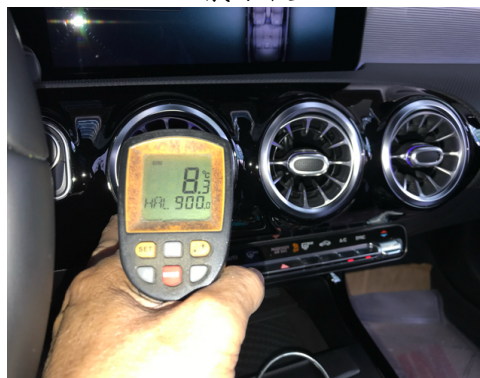
空調溫度

| 5. 前空調風速開關各段風速 | 正常 | 6. 前空調冷氣作動中央出風口溫度 | 8°C |
