認證編號 CPF5275924C101

## 車輛資料 Vehicle Information

## 車輛認證總結報告 Vehicle Inspection Findings

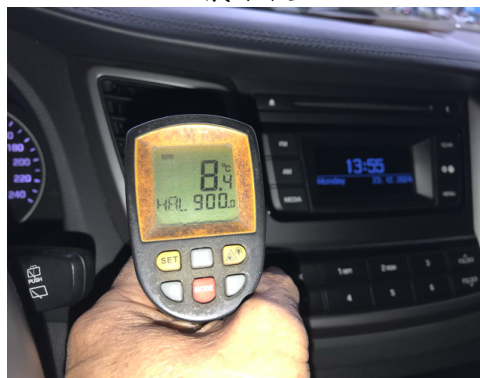
空調溫度

| 5. 前空調風速開關各段風速 | 正常 | 6. 前空調冷氣作動中央出風口溫度 | 8°C |
