認證編號 CPF5275924C108

## 車輛資料 Vehicle Information

## 車輛認證總結報告 Vehicle Inspection Findings

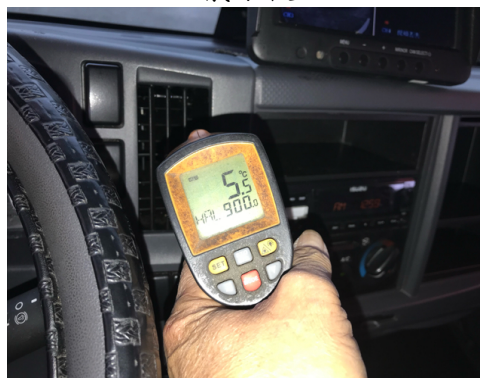
空調溫度

| 5. 前空調風速開關各段風速 | 正常 | 6. 前空調冷氣作動中央出風口溫度 | 6°C |
