認證編號 CPF5275924C110

## 車輛資料 Vehicle Information

## 車輛認證總結報告 Vehicle Inspection Findings

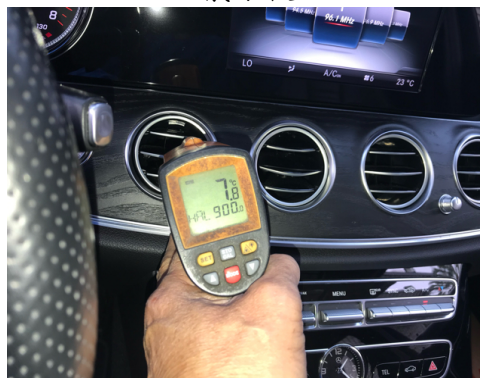
空調溫度

| 5. 前空調風速開關各段風速 | 正常 | 6. 前空調冷氣作動中央出風口溫度 | 8°C |
