# YES 車輛認證書

認證編號 CPF52759251083

| 廠牌 Make | TOYOTA |
| 車型 Model | ALTIS |

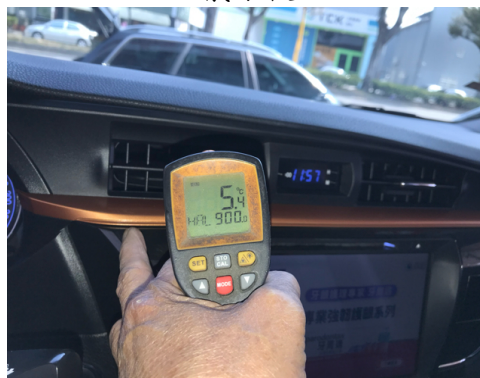
空調溫度

| 5. 前空調風速開關各段風速 | 正常 | 6. 前空調冷氣作動中央出風口溫度 | 5°C |
