# YES 車輛認證書

認證編號 CPF52759252038

| 廠牌 Make | BENZ |
| 車型 Model | GLA-CLASS |

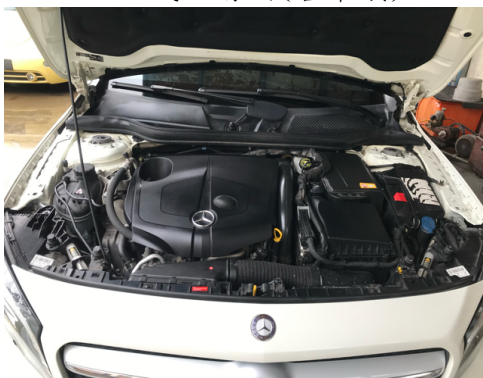
引擎室

| 5. 外觀有無漏油/水跡象 | 異常 | 6. 運轉時有無抖動或異常聲響 | 正常 |

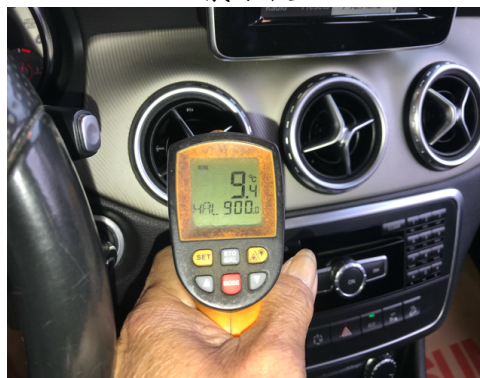
空調溫度

| 5. 前空調風速開關各段風速 | 正常 | 6. 前空調冷氣作動中央出風口溫度 | 9°C |
