# YES 車輛認證書

認證編號 CPF52759252081

| 廠牌 Make | BENZ |
| 車型 Model | VITO TOURER |

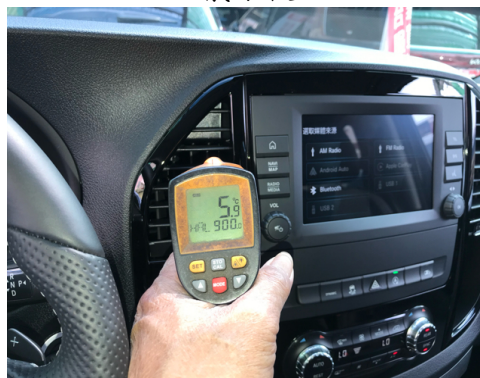
空調溫度

| 5. 前空調風速開關各段風速 | 正常 | 6. 前空調冷氣作動中央出風口溫度 | 6°C |
