認證編號 CPF52759252104

## 車輛資料 Vehicle Information

## 車輛認證總結報告 Vehicle Inspection Findings

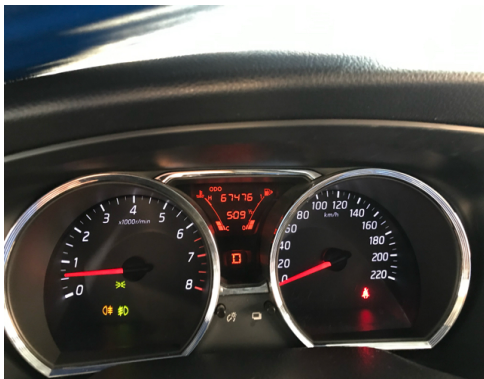
| 現況實車里程 Mileage<br>(僅揭露，不具保證效力) | 67,476 |

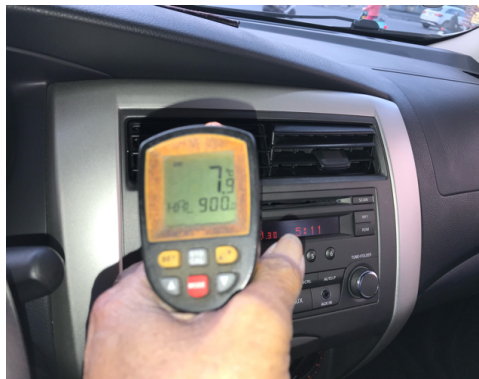
空調溫度

| 5. 前空調風速開關各段風速 | 正常 | 6. 前空調冷氣作動中央出風口溫度 | 8°C |
