## 車輛認證總結報告 Vehicle Inspection Findings

認證編號 CPF52759253090

| 廠牌 Make | HONDA |
| 車型 Model | HR-V |

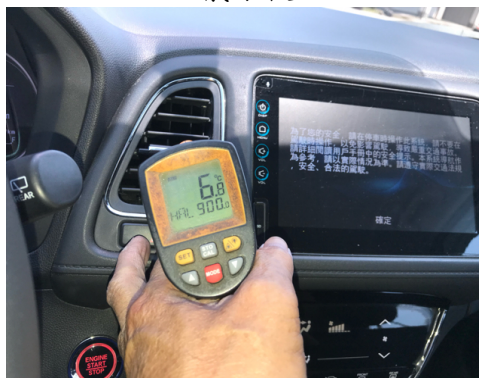
空調溫度

| 5. 前空調風速開關各段風速 | 正常 | 6. 前空調冷氣作動中央出風口溫度 | 7°C |
