認證編號 CPF52759254025

## 車輛資料 Vehicle Information

## 車輛認證總結報告 Vehicle Inspection Findings

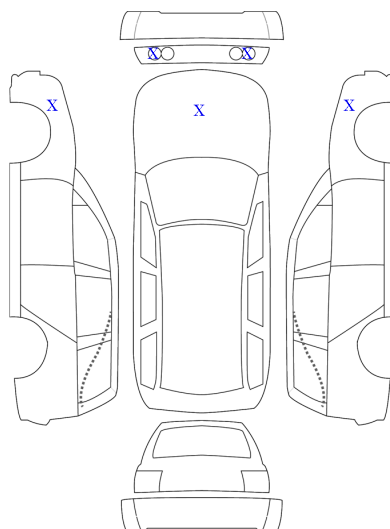
車體外觀圖

本車輛無泡水跡象。
