認證編號 CPF52759254027

## 車輛資料 Vehicle Information

## 車輛認證總結報告 Vehicle Inspection Findings

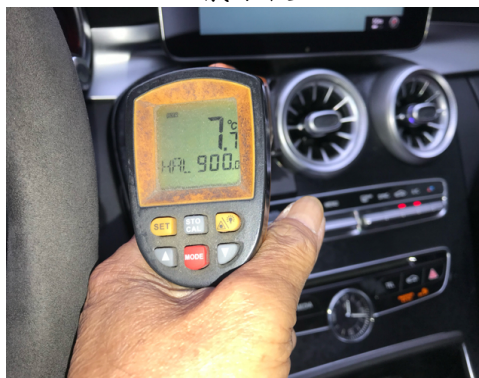
空調溫度

| 5. 前空調風速開關各段風速 | 正常 | 6. 前空調冷氣作動中央出風口溫度 | 8°C |
