# YES 車輛認證書

認證編號 CPF52759254035

| 車型 Model | ALTIS |
| 年份 Year | 2017/02 |

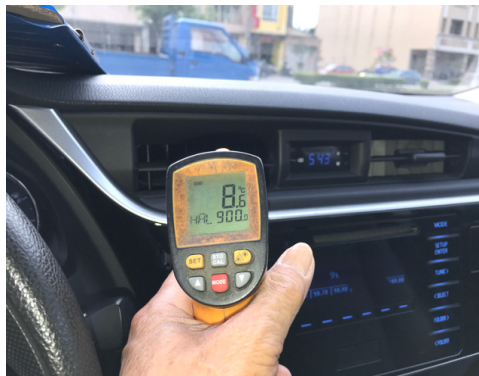
空調溫度

| 5. 前空調風速開關各段風速 | 正常 | 6. 前空調冷氣作動中央出風口溫度 | 9°C |
