認證編號 CPF52759254051

## 車輛資料 Vehicle Information

## 車輛認證總結報告 Vehicle Inspection Findings

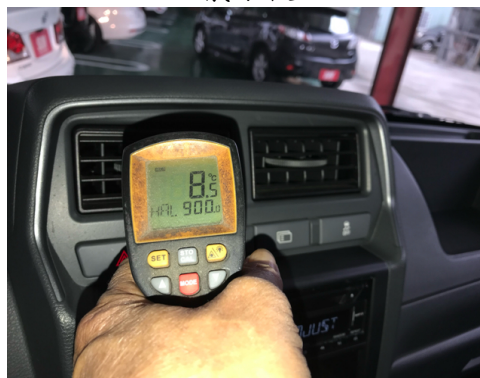
空調溫度

| 5. 前空調風速開關各段風速 | 正常 | 6. 前空調冷氣作動中央出風口溫度 | 9°C |
