認證編號 CPF52759254066

## 車輛資料 Vehicle Information

## 車輛認證總結報告 Vehicle Inspection Findings

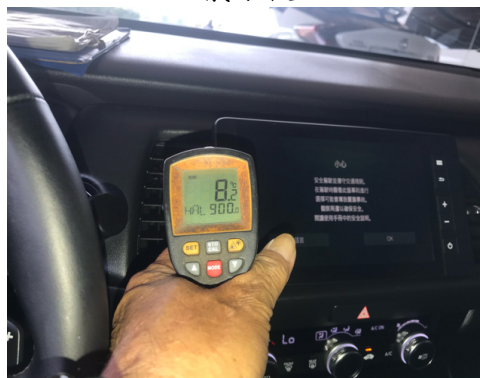
空調溫度

| 5. 前空調風速開關各段風速 | 正常 | 6. 前空調冷氣作動中央出風口溫度 | 8°C |
