# YES 車輛認證書

認證編號 CPF52759254081

| 廠牌 Make | BMW |
| 車型 Model | 6 SERIES |

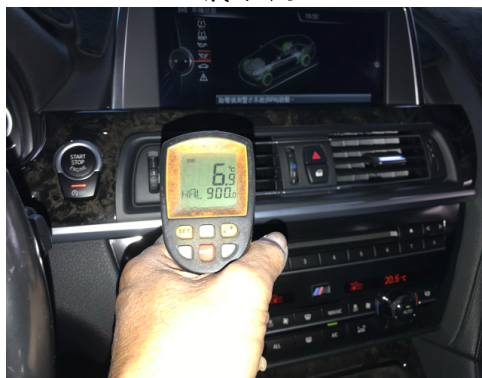
空調溫度

| 5. 前空調風速開關各段風速 | 正常 | 6. 前空調冷氣作動中央出風口溫度 | 7°C |
