# YES 車輛認證書

受檢測車輛通過YES認證鑑定標準  
This vehicle has passed the YES Evaluation Standard

認證編號 CPF52759254085

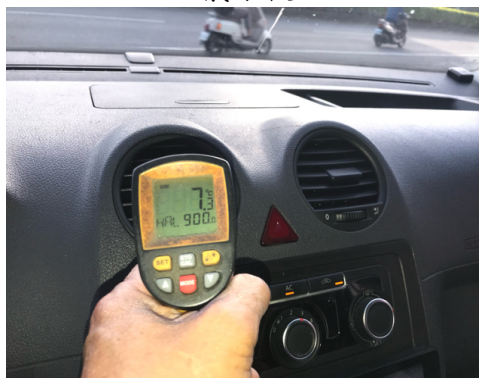
空調溫度

| 5. 前空調風速開關各段風速 | 正常 | 6. 前空調冷氣作動中央出風口溫度 | 7°C |
