認證編號 CPF52759255008

## 車輛資料 Vehicle Information

## 車輛認證總結報告 Vehicle Inspection Findings

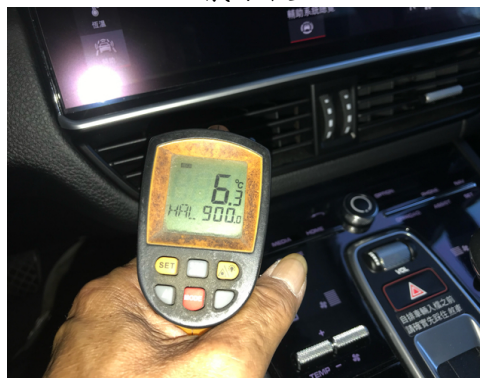
空調溫度

| 5. 前空調風速開關各段風速 | 正常 | 6. 前空調冷氣作動中央出風口溫度 | 6°C |
