認證編號 CPF52759255010

## 車輛資料 Vehicle Information

## 車輛認證總結報告 Vehicle Inspection Findings

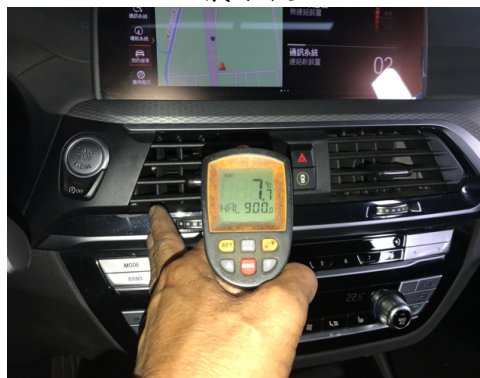
空調溫度

| 5. 前空調風速開關各段風速 | 正常 | 6. 前空調冷氣作動中央出風口溫度 | 8°C |
