認證編號 CPF52759255036

## 車輛資料 Vehicle Information

## 車輛認證總結報告 Vehicle Inspection Findings

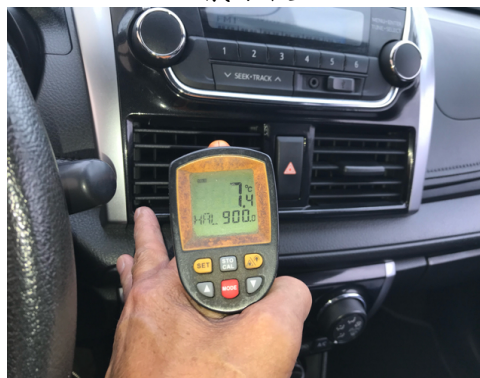
空調溫度

| 5. 前空調風速開關各段風速 | 正常 | 6. 前空調冷氣作動中央出風口溫度 | 7°C |
