# YES 車輛認證書

受檢測車輛通過YES認證鑑定標準  
This vehicle has passed the YES Evaluation Standard

認證編號 CPF52759255045

## 車輛認證總結報告 Vehicle Inspection Findings

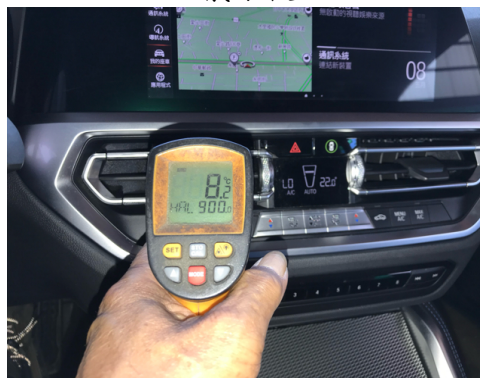
空調溫度

| 5. 前空調風速開關各段風速 | 正常 | 6. 前空調冷氣作動中央出風口溫度 | 8°C |
