# YES 車輛查定報告

## 車輛認證總結報告 Vehicle Inspection Findings

廠牌：TOYOTA  
排檔型式：自排  
儀表里程數：138,182

車型：YARIS  
引擎號碼：\*\*\*01\*\*  
車身號碼：NCP91~910\*\*\*\*

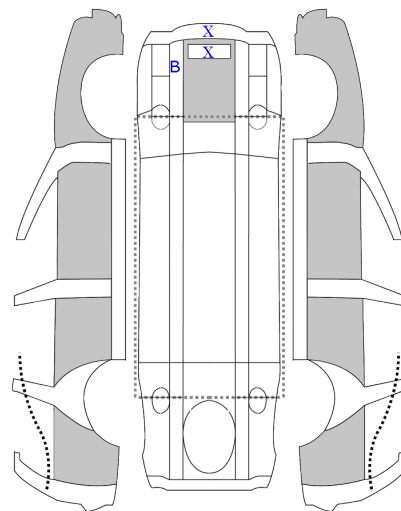
車骨結構圖

無任何異常之痕跡。

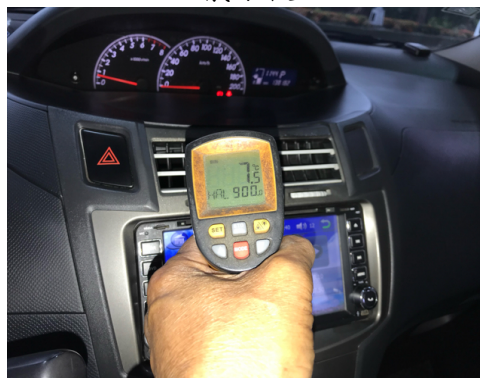
空調溫度

| 5. 前空調風速開關各段風速 | 正常 | 6. 前空調冷氣作動中央出風口溫度 | 8°C |
