認證編號 CPF52759255095

| 廠牌 Make | HONDA |
| 車型 Model | HR-V |

## 車輛認證總結報告 Vehicle Inspection Findings

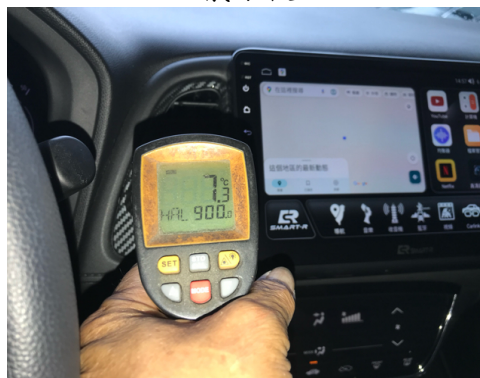
空調溫度

| 5. 前空調風速開關各段風速 | 正常 | 6. 前空調冷氣作動中央出風口溫度 | 7°C |
