認證編號 CPF52759255099

## 車輛資料 Vehicle Information

## 車輛認證總結報告 Vehicle Inspection Findings

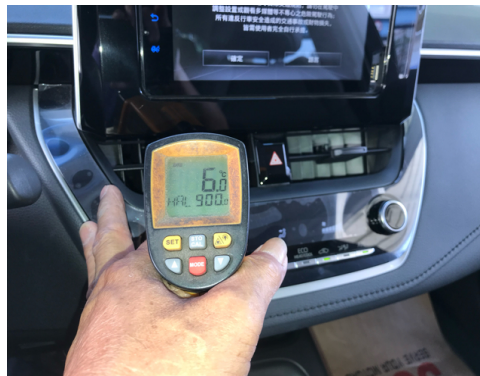
空調溫度

| 5. 前空調風速開關各段風速 | 正常 | 6. 前空調冷氣作動中央出風口溫度 | 6°C |
