認證編號 CPF52759255115

## 車輛資料 Vehicle Information

## 車輛認證總結報告 Vehicle Inspection Findings

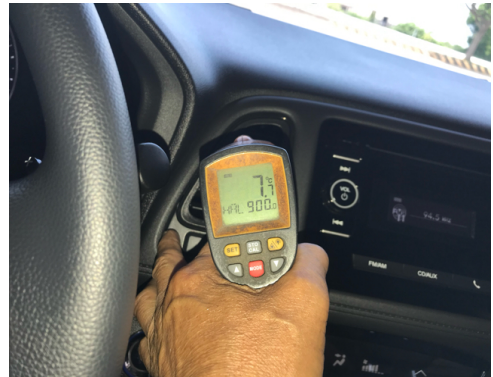
空調溫度

| 5. 前空調風速開關各段風速 | 正常 | 6. 前空調冷氣作動中央出風口溫度 | 8°C |
