# YES 車輛認證書

認證編號 CPF52759255121

| 車型 Model | VERYCA |

## 車輛認證總結報告 Vehicle Inspection Findings

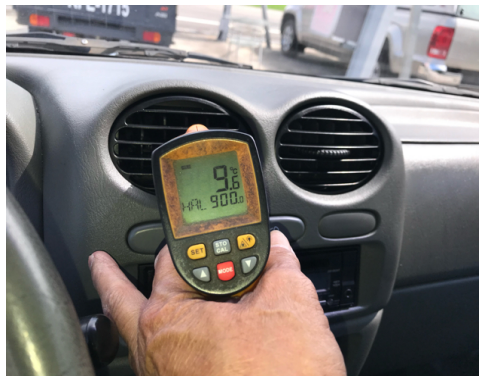
空調溫度

| 5. 前空調風速開關各段風速 | 正常 | 6. 前空調冷氣作動中央出風口溫度 | 10°C |
