認證編號 CPF52759255133

## 車輛資料 Vehicle Information

## 車輛認證總結報告 Vehicle Inspection Findings

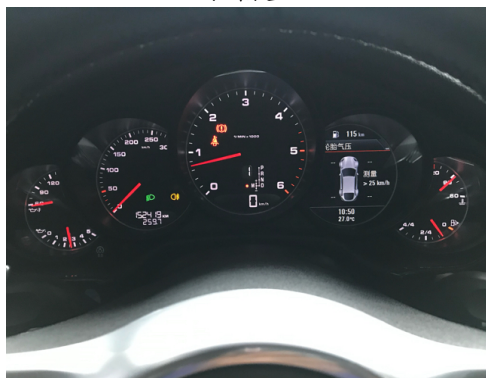
| 現況實車里程 Mileage<br>(僅揭露，不具保證效力) | 152,419 |

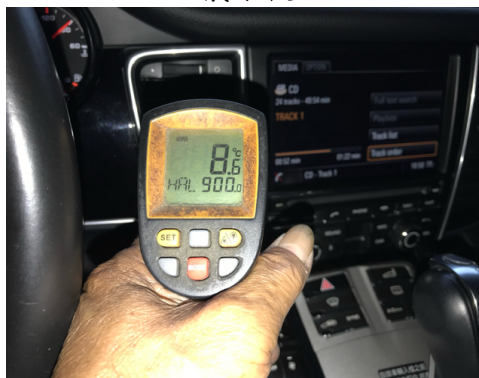
空調溫度

| 5. 前空調風速開關各段風速 | 正常 | 6. 前空調冷氣作動中央出風口溫度 | 9°C |
