認證編號 CPF52759256004

## 車輛資料 Vehicle Information

## 車輛認證總結報告 Vehicle Inspection Findings

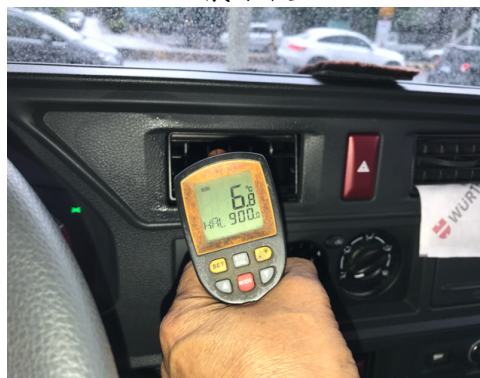
空調溫度

| 1. 檢查室外氣溫 | 29°C | 2. 後空調冷氣作動中央出風口溫度 | 8°C |
| 5. 前空調風速開關各段風速 | 正常 | 6. 前空調冷氣作動中央出風口溫度 | 7°C |
