認證編號 CPF52759256015

## 車輛資料 Vehicle Information

| 廠牌 Make | TOYOTA |
| 車型 Model | VIOS |

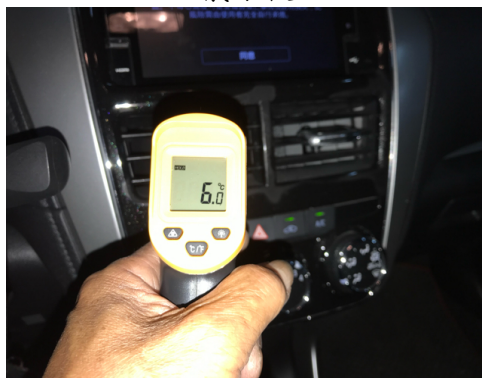
空調溫度

| 5. 前空調風速開關各段風速 | 正常 | 6. 前空調冷氣作動中央出風口溫度 | 6°C |
