認證編號 CPF52759256020

## 車輛資料 Vehicle Information

## 車輛認證總結報告 Vehicle Inspection Findings

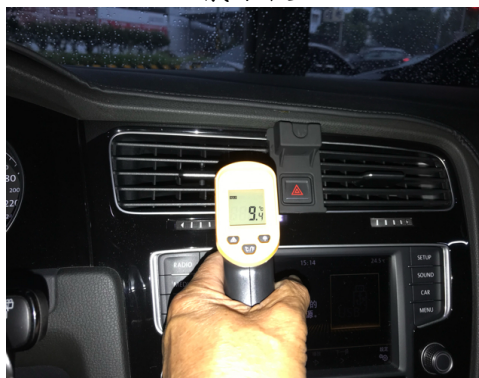
空調溫度

| 5. 前空調風速開關各段風速 | 正常 | 6. 前空調冷氣作動中央出風口溫度 | 9°C |
