# YES 車輛認證書

認證編號 CPF52759256032

| 廠牌 Make | TOYOTA |
| 車型 Model | ALTIS |

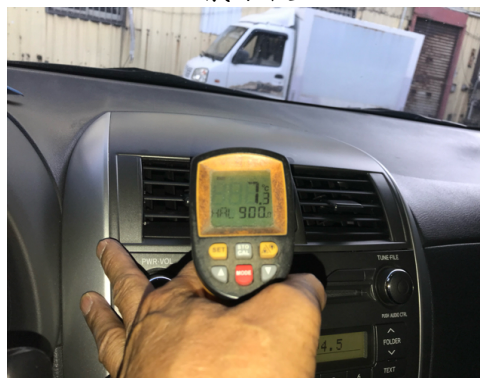
空調溫度

| 5. 前空調風速開關各段風速 | 正常 | 6. 前空調冷氣作動中央出風口溫度 | 7°C |
