認證編號 CPF52759256033

## 車輛資料 Vehicle Information

| 廠牌 Make | NISSAN |
| 車型 Model | TIIDA |

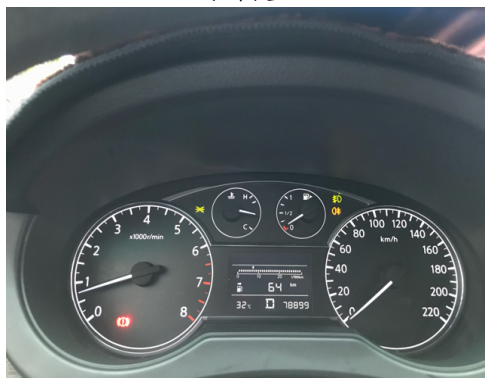
| 現況實車里程 Mileage<br>(僅揭露，不具保證效力) | 78,899 |

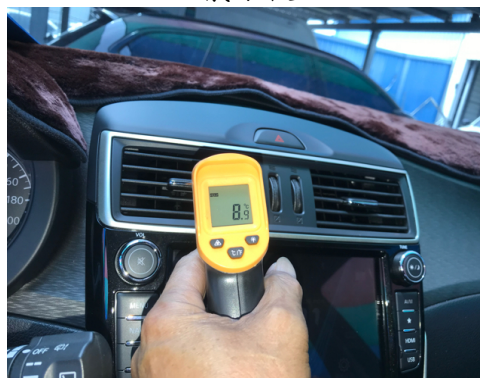
空調溫度

| 5. 前空調風速開關各段風速 | 正常 | 6. 前空調冷氣作動中央出風口溫度 | 9°C |
