# YES 車輛認證書

認證編號 CPF52759256050

| 車型 Model | C-CLASS |

## 車輛認證總結報告 Vehicle Inspection Findings

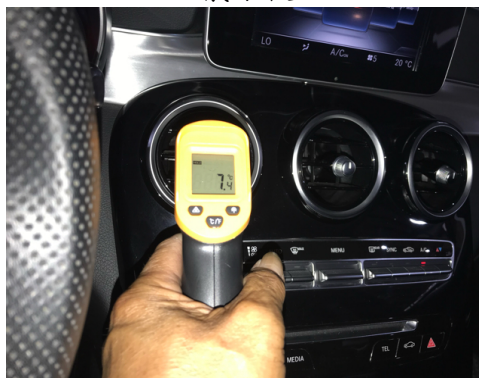
空調溫度

| 5. 前空調風速開關各段風速 | 正常 | 6. 前空調冷氣作動中央出風口溫度 | 7°C |
