# YES 車輛認證書

認證編號 CPF52759256059

| 廠牌 Make | MITSUBISHI |
| 車型 Model | VERYCA |

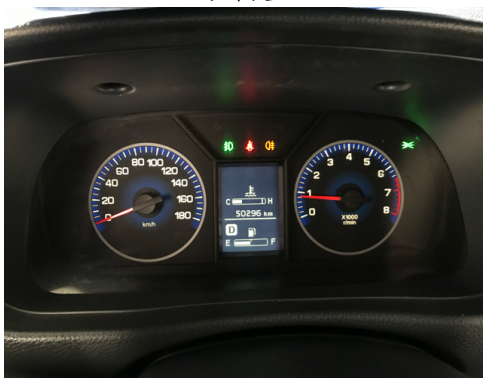
| 現況實車里程 Mileage<br>(僅揭露，不具保證效力) | 50,296 |

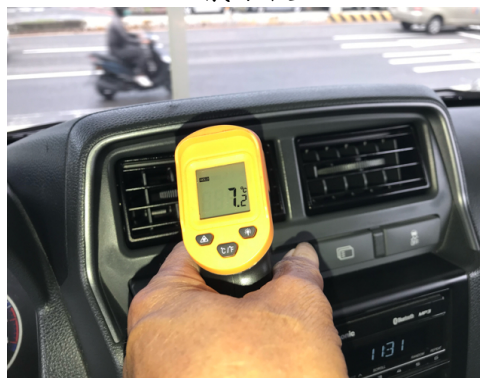
空調溫度

| 1. 檢查室外氣溫 | 27°C | 2. 後空調冷氣作動中央出風口溫度 | 10°C |
| 5. 前空調風速開關各段風速 | 正常 | 6. 前空調冷氣作動中央出風口溫度 | 7°C |
