認證編號 CPF52759256070

## 車輛資料 Vehicle Information

## 車輛認證總結報告 Vehicle Inspection Findings

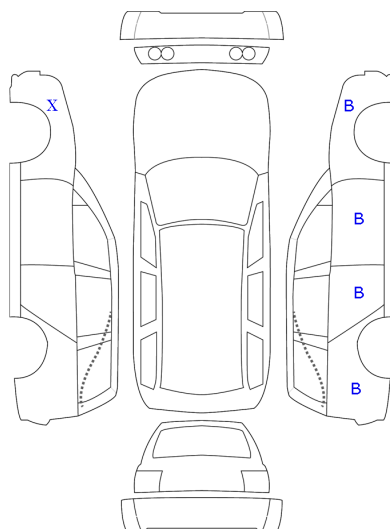
車體外觀圖

本車引擎號碼無異常。 S 鈑件鏽蝕、斑剝或鏽穿  
 本車車身號碼無異常。 B 受損面積約一個拳頭(含)以上  
 本車輛無泡水跡象。 R 鈑件校正痕跡  
 本車體骨架結構無修復跡象。 X 更換

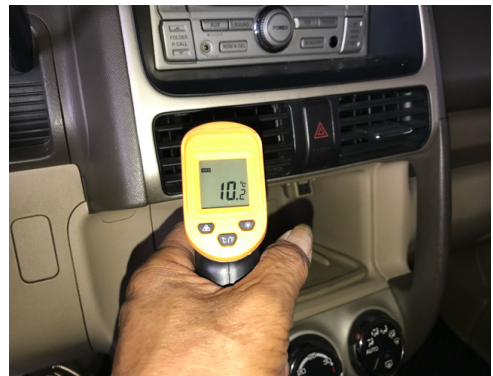
空調溫度

| 5. 前空調風速開關各段風速 | 正常 | 6. 前空調冷氣作動中央出風口溫度 | 10°C |
