認證編號 CPF52759256071

## 車輛資料 Vehicle Information

## 車輛認證總結報告 Vehicle Inspection Findings

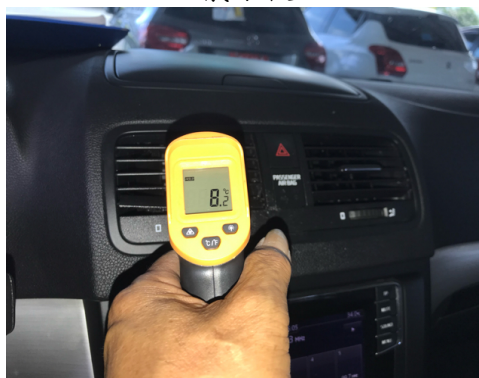
空調溫度

| 5. 前空調風速開關各段風速 | 正常 | 6. 前空調冷氣作動中央出風口溫度 | 8°C |
