# YES 車輛認證書

認證編號 CPF52759256079

| 廠牌 Make | BENZ |
| 車型 Model | B-CLASS |

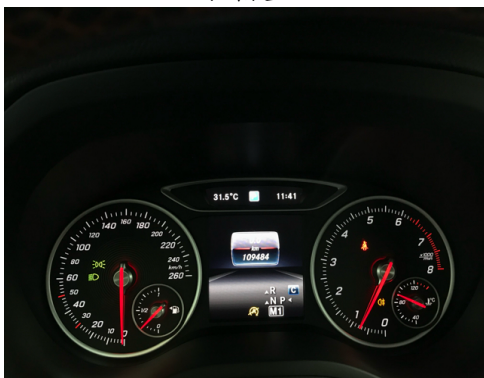
| 現況實車里程 Mileage<br>(僅揭露，不具保證效力) | 109,484 |

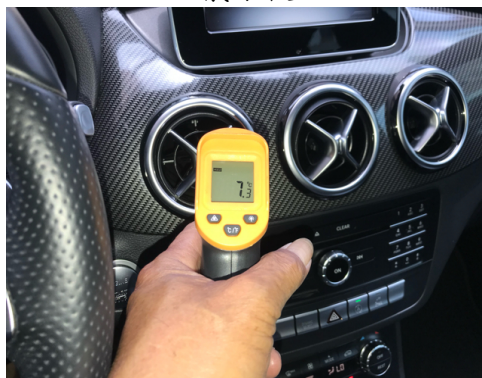
空調溫度

| 5. 前空調風速開關各段風速 | 正常 | 6. 前空調冷氣作動中央出風口溫度 | 7°C |
