認證編號 CPF52759256090

## 車輛資料 Vehicle Information

## 車輛認證總結報告 Vehicle Inspection Findings

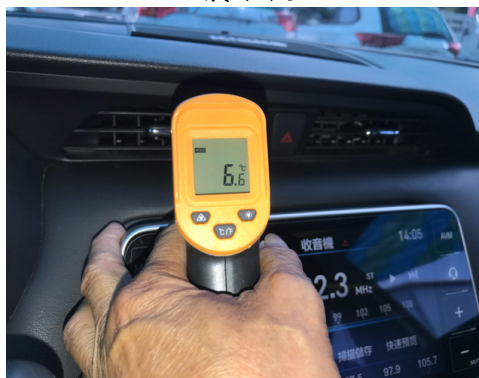
空調溫度

| 5. 前空調風速開關各段風速 | 正常 | 6. 前空調冷氣作動中央出風口溫度 | 7°C |
