# YES 車輛認證書

認證編號 CPF52759256095

| 車型 Model | 1 SERIES |

## 車輛認證總結報告 Vehicle Inspection Findings

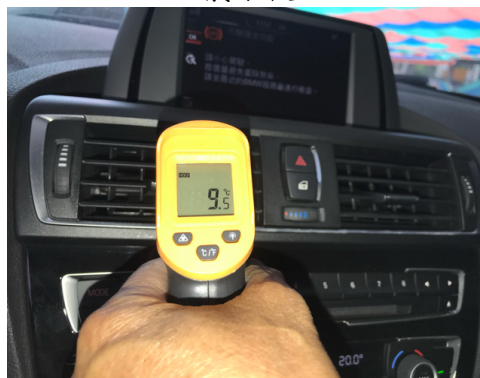
空調溫度

| 5. 前空調風速開關各段風速 | 正常 | 6. 前空調冷氣作動中央出風口溫度 | 10°C |
