認證編號 CPF52759257013

## 車輛資料 Vehicle Information

## 車輛認證總結報告 Vehicle Inspection Findings

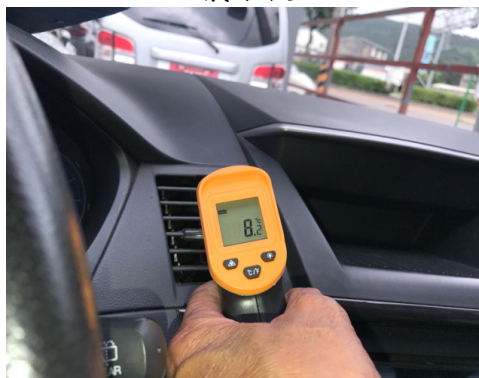
空調溫度

| 1. 檢查室外氣溫 | 33°C | 2. 後空調冷氣作動中央出風口溫度 | 10°C |
| 5. 前空調風速開關各段風速 | 正常 | 6. 前空調冷氣作動中央出風口溫度 | 8°C |
