認證編號 CPF52759257025

## 車輛資料 Vehicle Information

## 車輛認證總結報告 Vehicle Inspection Findings

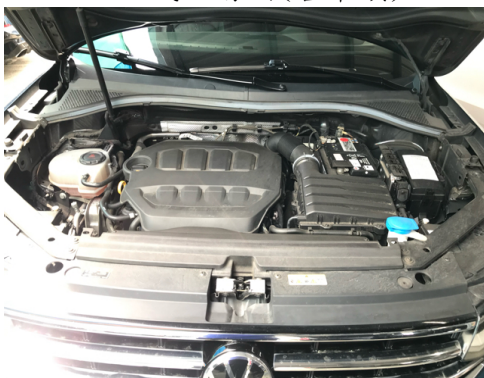
引擎室

本車引擎號碼無異常。

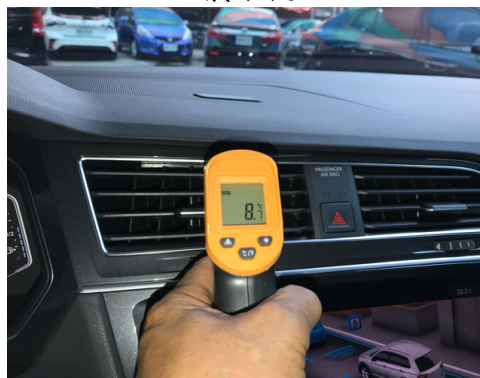
空調溫度

| 5. 前空調風速開關各段風速 | 正常 | 6. 前空調冷氣作動中央出風口溫度 | 9°C |
