認證編號 CPF52759257038

## 車輛資料 Vehicle Information

## 車輛認證總結報告 Vehicle Inspection Findings

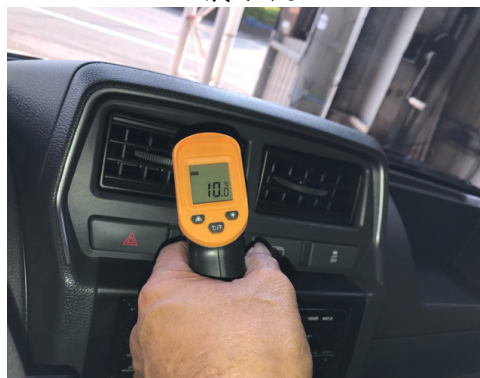
空調溫度

| 5. 前空調風速開關各段風速 | 正常 | 6. 前空調冷氣作動中央出風口溫度 | 10°C |
