# YES 車輛認證書

認證編號 CPF52759257071

| 廠牌 Make | NISSAN |
| 車型 Model | TIIDA |

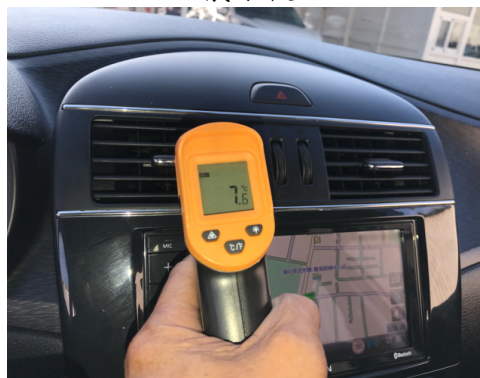
空調溫度

| 5. 前空調風速開關各段風速 | 正常 | 6. 前空調冷氣作動中央出風口溫度 | 8°C |
